制药车间铝合金腐蚀成因研究——以某质量纠纷案为例

摘要: 作为建筑材料的铝合金有较好的抵抗腐蚀的能力, 其腐蚀特别是大面积腐蚀穿孔的情况并不常见。以某制药公司的提取车间内发生腐蚀的T梁、门框、窗框铝合金为例, 从铝合金材质分析以及腐蚀物的成分分析角度出发, 判断影响建筑铝合金门窗出现腐蚀现象原因。

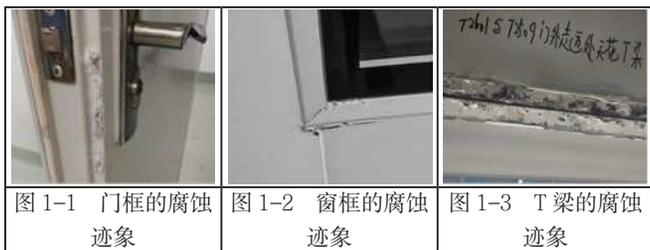
在某制药公司的车间现场多个房间的铝合金T梁、门框、窗框均出现腐蚀, 腐蚀位置存在白色结晶物质(见图1), 现场能闻到明显的药味。现场的房间门板、T梁彩钢板均为夹芯板, 房间门板、T梁彩钢板所用芯材均为玻镁板。现场发生腐蚀的T梁、门框连同刮下的腐蚀物一并带回实验室进行分析。

在本案例中，T梁、门框的腐蚀形貌为典型的孔蚀（腐蚀集中于金属表面很小的范围并深入到金属内部的局部腐蚀形态，严重的会导致穿孔），腐蚀产物是铝的氧化物及铝盐（见表2和表2结果分析），符合电化学腐蚀的特征，也就是说涉案“T梁、门框”的腐蚀是电化学腐蚀，发生的原因是：T梁、门框铝合金中的活泼金属铝（Al）和不活泼杂质、电解质溶液（如氯化盐）组成腐蚀原电池发生电化学反应，使阳极的活泼金属铝（Al）发生溶解腐蚀。

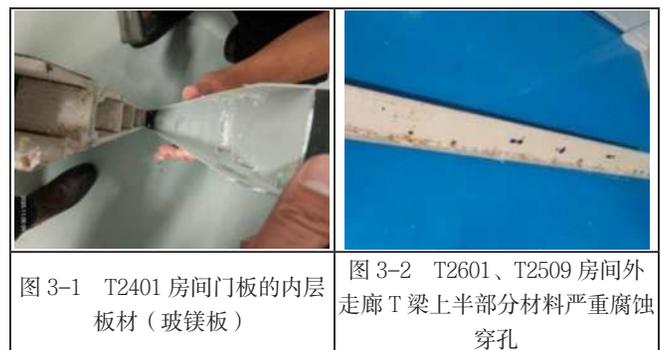
（1）T梁、门框的芯材玻镁板：T梁、门框均直接接触到芯材玻镁板（门框直接接触到门板芯材的玻镁板、T梁直接接触到彩钢板的玻镁板），玻镁板的主要原料为氯化镁（ $MgCl_2$ ）和氢氧化镁（ $Mg(OH)_2$ ），玻镁板材料通常存在一个弊端——在高温高湿的环境中易吸潮返卤——因氯化镁（ $MgCl_2$ ）有强吸潮的特性，它会慢慢吸收空气中的水分形成水溶液，达饱和状态时，饱和溶液就从制品中沿毛细孔返回制品表面，使得部分氯离子被迁出到制品表面，进而导致与玻镁板相接触位置的门框、T梁铝材最先被腐蚀，故而，现场窗框腐蚀最严重的地方是与玻镁板大面积接触位置，现场被腐蚀的T梁均表现出上半部分（与彩钢板芯材玻镁板接触的部位）被腐蚀更为严重的现象；

图 3-1 T2401 房间门板的内层板材（玻镁板）

图 3-2 T2601、T2509 房间外走廊 T 梁上半部分材料严重腐蚀穿孔
