雷克萨斯汽车混合动力系统故障检修技术总结

倪月辉

(广州市公用事业技师学院, 广东 广州 510000)

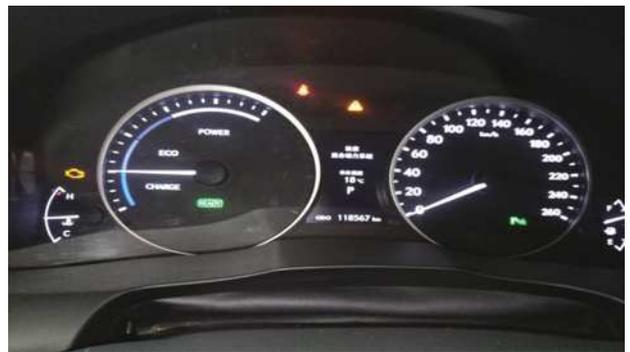
综合客户所描述的故障现象, 首先对车辆进行初步的试车检查, 发现车辆行驶过程中仪表一直显示“请检查混合动力系统”, 就车检查车身相关部件线路插头无异常, 试车行驶提速无力, 行驶过程中无法切换EV行驶模式。见图1。

图1 故障车仪表显示信息

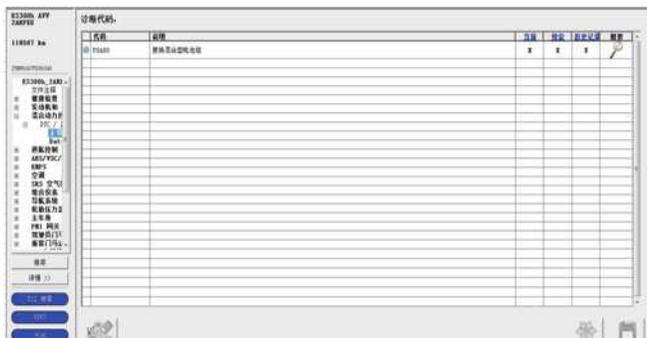
b. 读取输出 DTC 以下图 2:

图 2 读取故障码

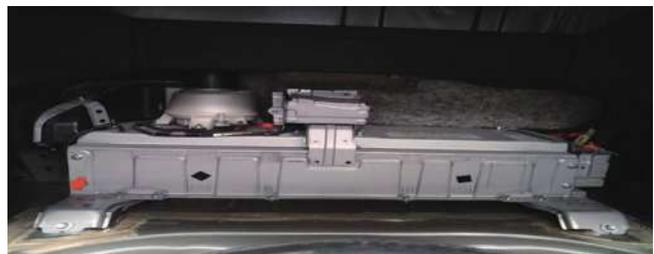
图 4 HV 蓄电池安装部位

- 放置安全警告指示牌，佩戴安全绝缘手套
- 断开蓄电池负极
- 拆下维修塞把手使高压电路在 HV 蓄电池的中部断开，从而确保维修期间的安全
- 切断高压电路后，带转换器的逆变器总成内的电容器依然存在电荷，拆下维修塞把手后，在开始工作前至少等待 10 分钟以使电容器放电
- 拆装后排座椅以及相关部件，更换 HV 蓄电池。见图 4。

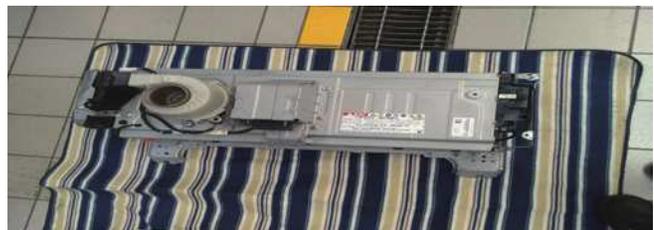
从 8 对蓄电池组电压发现：Battery Block Vol-V13（VB13）- Battery Block Vol-V14（VB14）两者之间电压差为 1.32V，那可判定为蓄电池出现内部劣化故障。

图 5 需更换的 HV 电池组

按照雷克萨斯服务信息系统检查步骤，记录并储存混合动力蓄电池故障代码 P0A80-123，诊断检查需要更换混合动力蓄电池组，更换 HV 蓄电池后，故障现象消失，试车正常，查看数据流正常，故障排除。更换 HV 蓄电池需要严格按维修手册的要求进行更换。

f. 回收处理 HV 蓄电池注意事项，HV 蓄电池电解液是强碱性氢氧化钾溶液（无味，透明，无色），如有渗漏，需使用硼酸溶液进行中和电解液处理。更换下来的 HV 蓄电池需要严格执行厂家回收政策。更换的电池见图 5。
